RECUPERO E RISTRUTTURAZIONE

SERRA DE' CONTI, ANCONA | PORTA FORTIFICATA

Riportata in luce la struttura originaria risanata, consolidata e trasformata in residenza

ARCH. MATTEO AVALTRONI PROGETTISTA

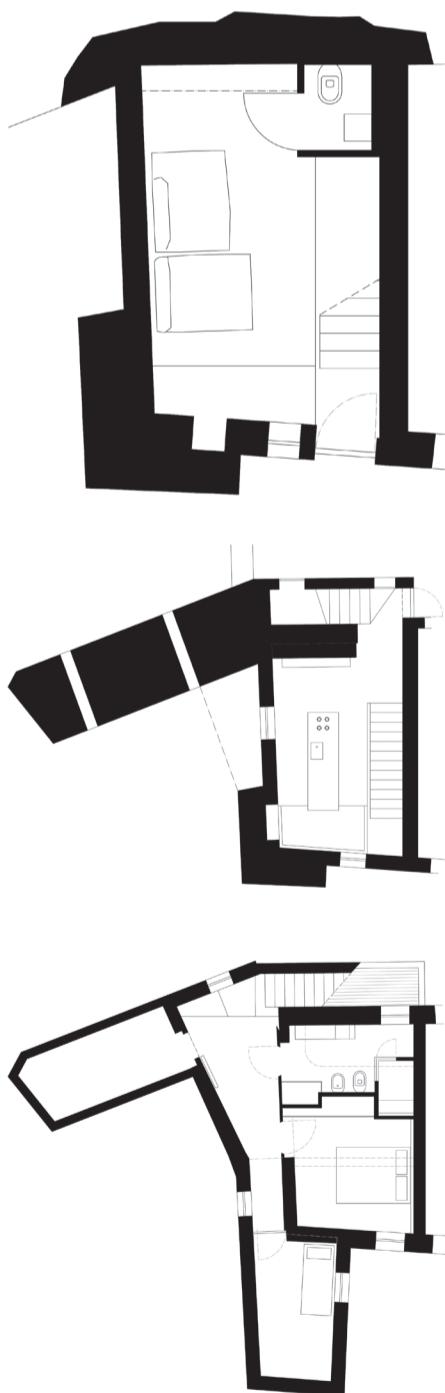
Planimetrie piano terra, primo e secondo.

L'edificio, parte della cinta muraria, Serra de' Conti (in provincia di Ancona) è una testata edilizia, essendo la parte terminale di un comparto, con due lati fuori terra, un lato completamente adiacente a un fabbricato terra/cielo e un lato interrato fino al piano primo da cui si accede su una piazzetta all'interno delle mura castellane. L'edificio è distribuito su tre piani ed è costituito da due corpi di fabbrica che si compenetrano costituendo la doppia porta d'accesso. Il secondo corpo è la vera e propria cinta muraria. Il primo si estende terra/cielo e incorpora i 3 piani, di cui l'ultimo si estende in entrambi i corpi di fabbrica. Il corpo scale che collega la zona giorno (costituita dal piano terra e dal piano primo) alla zona notte (al secondo piano) è a tutti gli effetti esterno al fabbricato in una porzione di edificio che fa da perno fra questi due corpi di fabbrica.

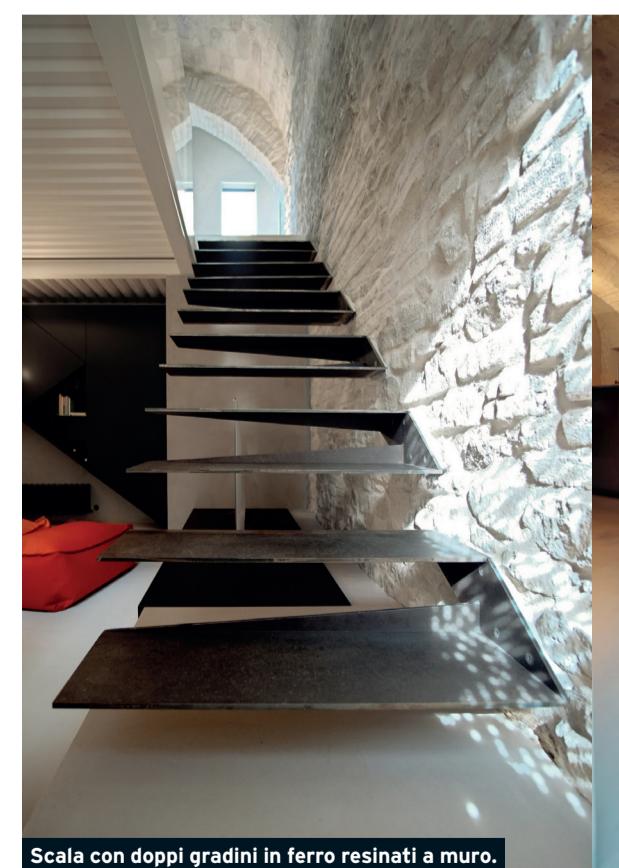
Scala con doppi gradini in ferro resinati a muro.

La **balaustre laterale in vetro** è costituita da una lastra prefabbricata e fissata alla costa laterale della putrella. Successivamente, è stato incollato incollato un **carter in lamiera verniciata** supportata con multistrato incollato alla lastra in vetro con silicone a copertura del fissaggio meccanico. Per fare questo, nell'installazione è stato lasciato uno spazio per alloggiare vetro e carter di copertura in modo tale da risultare a lavoro finito, a filo con l'ala della putrella sottostante. Successivamente è stata installata una **scala costituita da doppi gradini in ferro resinati a muro**. L'installazione dei gradini ha richiesto una contro piastra per ogni coppia di gradini da fissare a muro. Questo perché attraverso una dima, ovvero due tondini saldati agli elementi in ferro, abbiamo unito e premontato tutte le contro piastre e abbiamo reso più agevole l'operazione di resinatura. Una a volta allineate e fissate a muro è stata tolta la dima che univa le contro piastre. Come ultima operazione sono stati montati i gradini avvitandoli sulla contro piastra sottostante. Questo ha permesso di montare i gradini a fine lavori visto che il materiale con cui sono stati realizzati è un normale ferro verniciato con un trasparente opaco poliuretanico.

A oggi la scala non presenta punti di ruggine particolari, segno anche dell'assenza di umidità riscontrata nell'ambiente. Stessa finitura è stata utilizzata per il rivestimento frontale del camino a gas, anch'esso realizzato interamente "custom". Tutti gli arredi, tranne letto e sgabelli della cucina sono stati realizzati a misura da artigiani locali e disegnati dallo studio. Al piano superiore intanto si provvedeva al **consolidamento dei paramenti murari** e alla realizzazione della scalinata esterna in muratura portante demolendo quella attuale che era una superfetazione del secolo scorso con forte pericolo di crollo. La struttura è stata realizzata in muratura portante con piatta di fondazione. Il **solaio di copertura** è stato realizzato con murali in legno sormontati da Osb, coibentazione, guaina e copertura in rame. La scala vera e propria è stata rivestita in marmo grezzo, base essenziale per un rivestimento in microcemento.

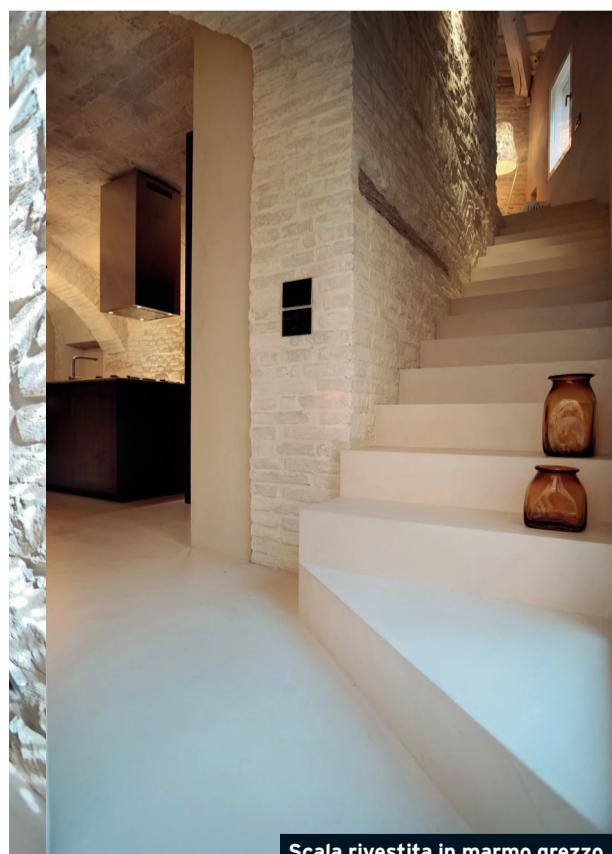
Scala rivestita in marmo grezzo.

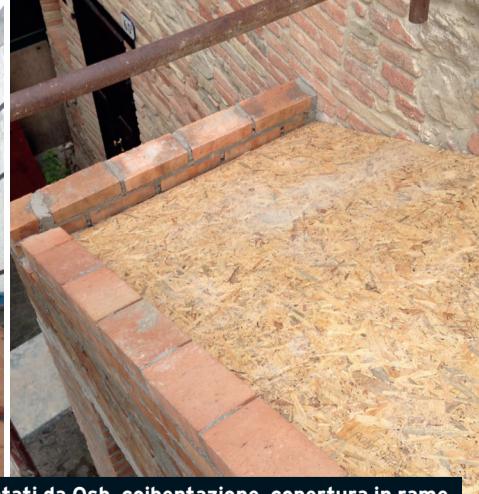
DETtagli di CANTIERE

Solaio di copertura con murali in legno sormontati da Osb, coibentazione, copertura in rame.
